会社説明会資料

株式会社エムビーエス(福証Q-Board・1401)

2. スケルトン防災コーティング施工について

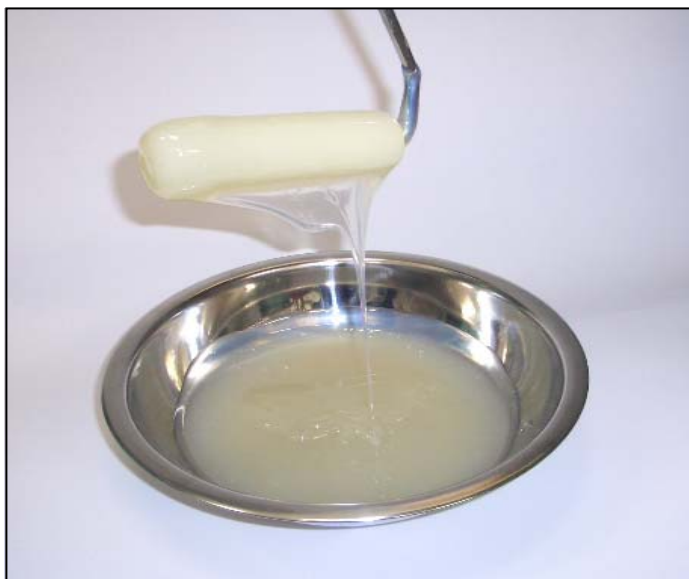
材 料

MBSクリアガード

ガラス連続繊維シート

2種類のみ

プライマーは必要ありません

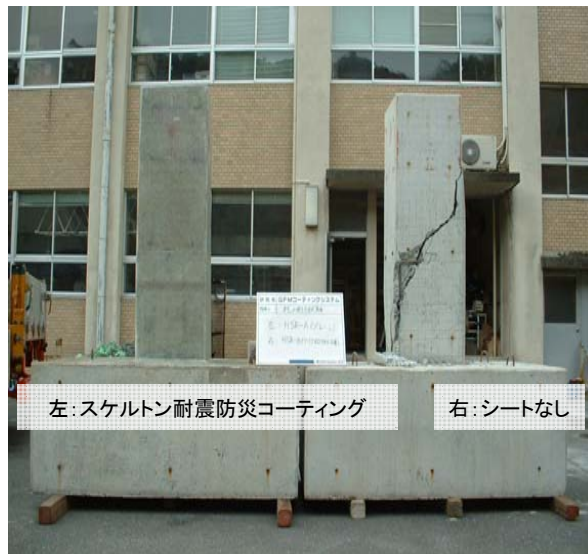
基準値	耐 震		はく落防止		プレーン (シート無し)
		スケルトン耐震 防災コーティング	A繊維 (二方向10t/10t)	スケルトンはく落 防災コーティング	B繊維	
曲げ・せん断耐力 (破壊モード)	—kN	167.0	170.1	150.5	112.9	108.3
	最大荷重	曲げ破壊	曲げ破壊	曲げ破壊	せん断破壊	せん断破壊
押 抜 き	1.5kN以上	11.30	8.33	5.98	2.47	—
付 着	1.0N/cm ² 以上	1.89	1.65	1.98	1.74	—
耐アルカリ性試験後付着	0.7N/cm ² 以上	1.50	—	1.10	—	—
接 着	—N/cm ²	2.53	4.79	4.03	1.73	—

強度は同等だが、スケルトン工法は既存工法と比べじん性力があるため、コンクリート構造物のはく落による二次災害を防止する工法と言える。※はく落防止工法は、既存工法と比べ1.3倍の強度を持つ。

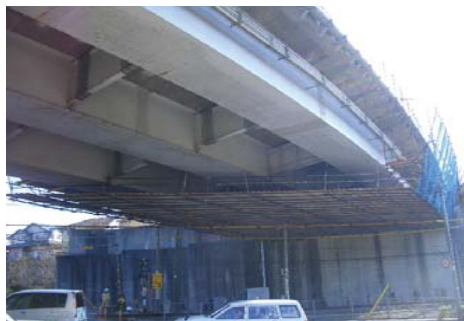
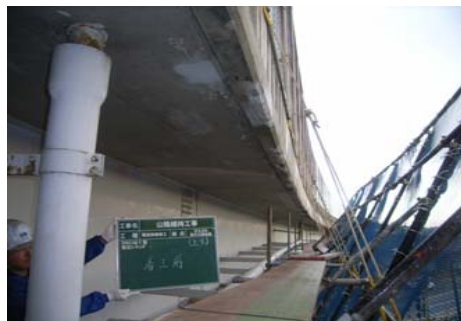
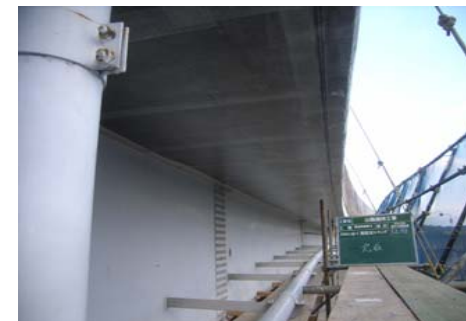
工事名 山陽維持工事のうち橋梁補修工事

既設 約 98 m²

跨線橋の高欄および高欄部スラブ

全 景

施工前

施工後

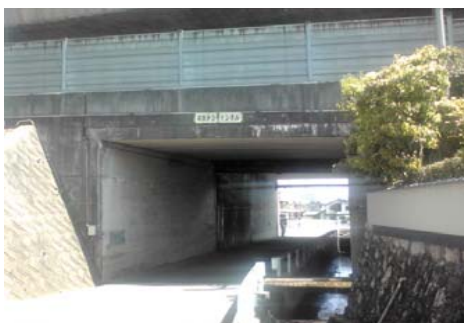
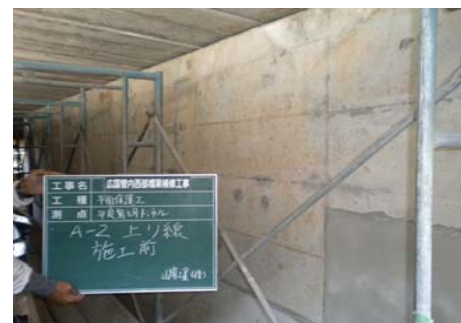
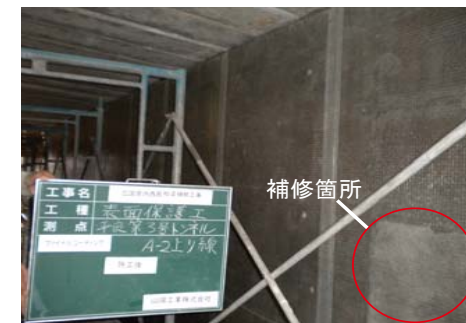
工事名 広国管内西部橋梁補修工事

既設 約 365 m²

橋台の前面および側面

全 景

施工前

施工後

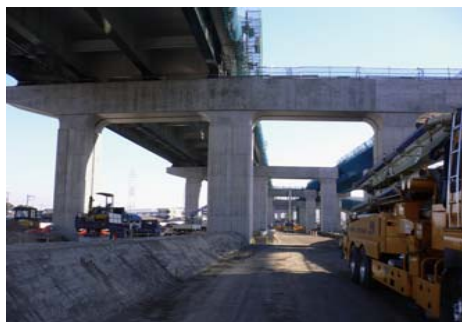
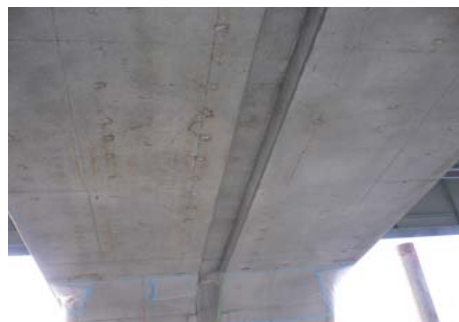
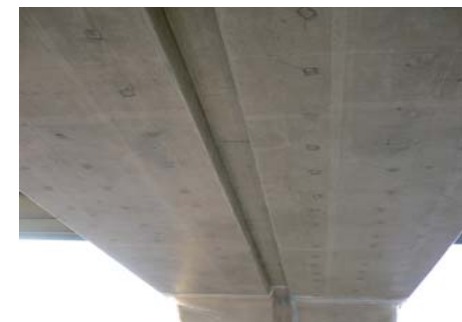
工事名 第二京阪道路 三ツ島西工事

新設 約 963 m²

門型橋脚の梁部下面と側面

全 景

施工前

施工後

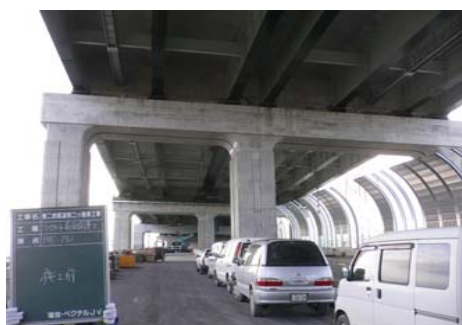
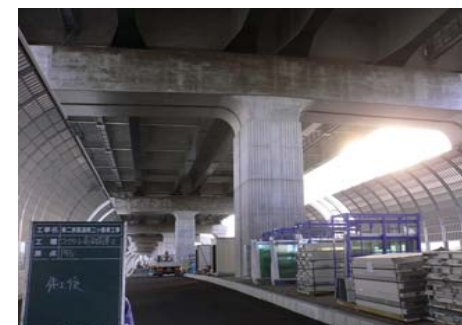
工事名 第二京阪道路 三ツ島東工事

新設 約 2540.2 m²

全 景

施工中

施工後

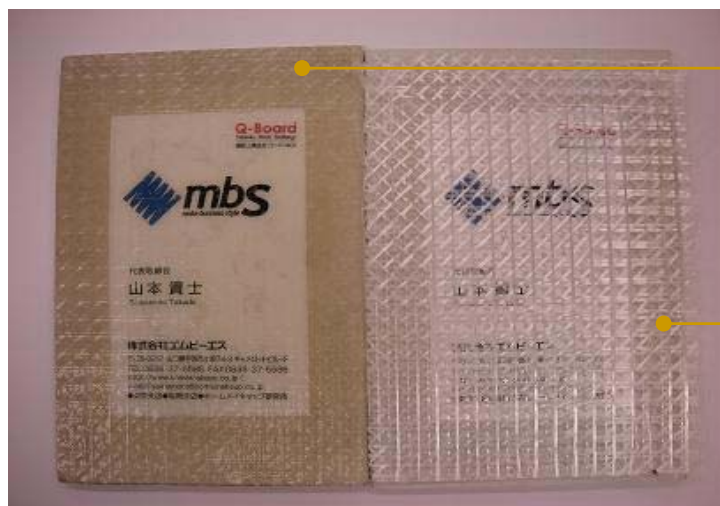
プレート(スケルトンコーティング)の特性

スケルトンコーティング

現物と比較されてもそんな色が無いほどの透明度です。
しかも業界で一番厳しいネクスコ総合研究所が定めるコンクリートのはく落防止要求性能を満たし正式にクリアしています。

ガラス繊維シートのみ

※強化封印する為に必要不可欠です。

これにコーティングすると左の名刺のように透けます。

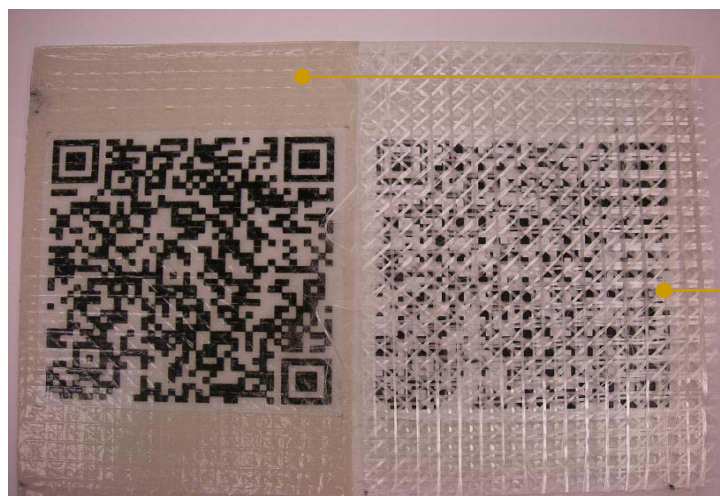
スケルトンコーティングしているにもかかわらず携帯電話内蔵の
バーコードリーダーで読み取り可能です。(特許出願中)

コーティングで仕上げる前の状態ですと読み取り不能です。

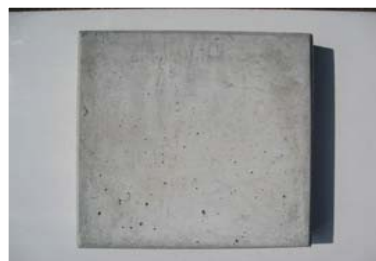
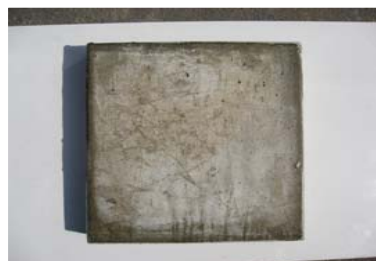
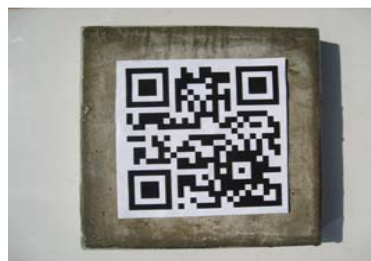
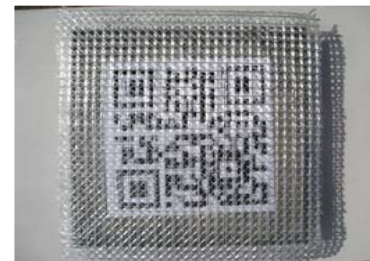
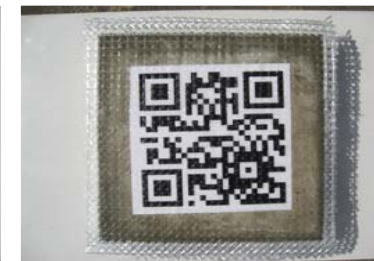
【QRコード封印コーティング方法】

素地

①コーティング

②QRコードを置く

③ガラス繊維シートを置く

④ファイナルコーティング
