# 第63回 福証 I R フェアオンライン 決算説明資料

株式会社エムビーエス

2025年1月22日

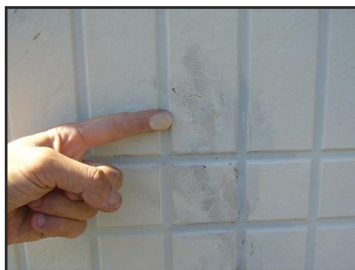
# クリアコーティング施工

無色透明なコーティング材のため、素地そのものの意匠性を活かし美観に優れた塗膜を形成  
塗膜は耐久性に富み、建物を効果的に水分の浸透から守りコンクリートの中性化を防止

チョーキング

酸性雨や紫外線の影響で塗膜が劣化し、粉末状に浮き出している現象。

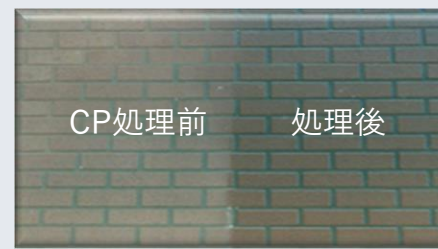
当社独自技術

## CP処理（コートポリッシング工法）

ミクロン単位で外壁を研磨し、酸性雨や紫外線などの様々な自然環境により劣化したサイディング材やレンガなどを素材感そのままに、蘇生させることが可能

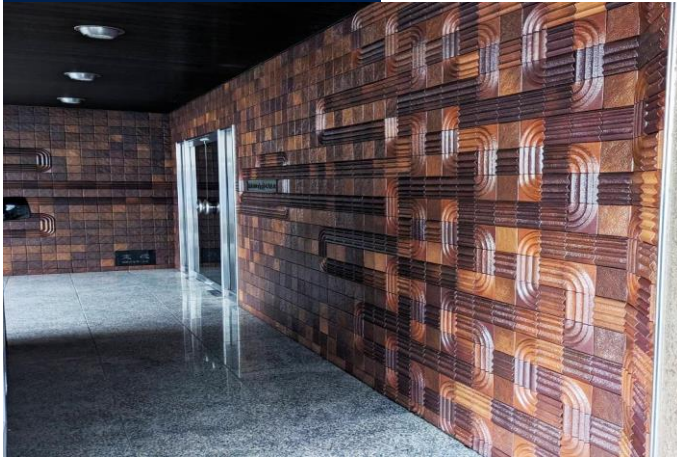
施工後 デザインタイル

- ・無色透明な防水補強コーティング
- ・意匠性を保持するため歴史的建造物にも最適

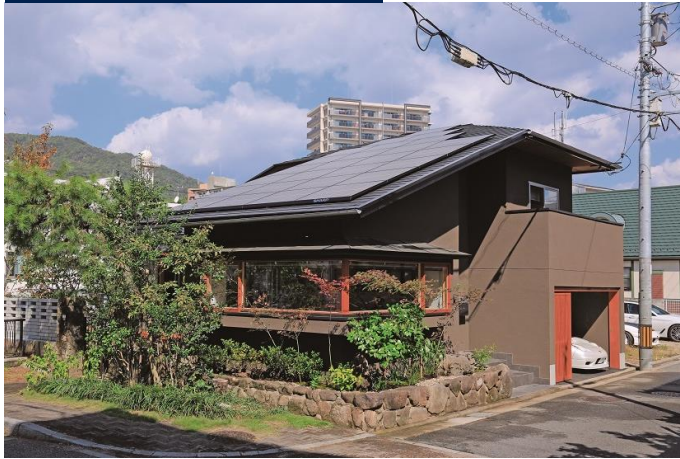
施工後 戸建て住宅

- ・ 外壁リフォームの主流である再塗装に対応した塗装
- ・ 亀裂や爆裂の補修など軽度の損傷部位の補修に対応
- ・ 紫外線や酸性雨からの保護

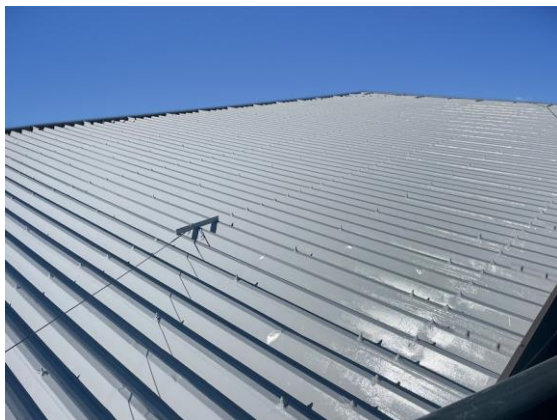
## ハイパーメット

強固な下地で折半・スレート屋根の  
漏水を防ぐ防水工法

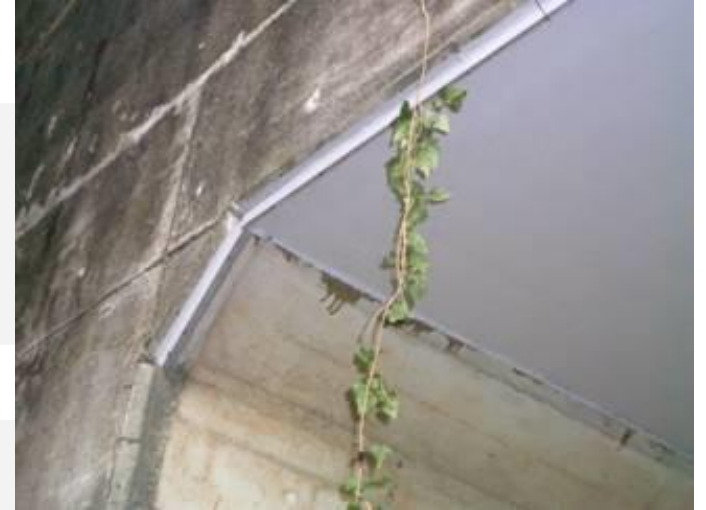
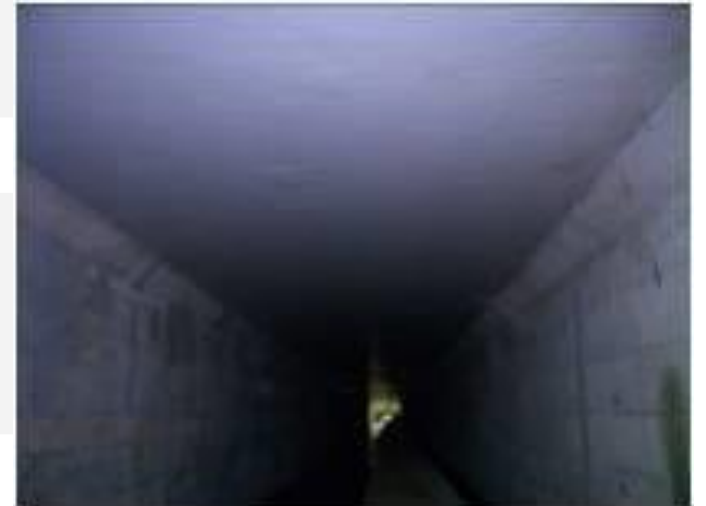
# 従来の色付きコーティングの問題点

コンクリート表面が  
目視不可能

- 表面保護内の異常箇所の特定が困難
- 点検効率が悪い

繊維が硬い、または厚い

- 細かい部材、部分の施工が困難
- 作業効率の低下、品質の低下

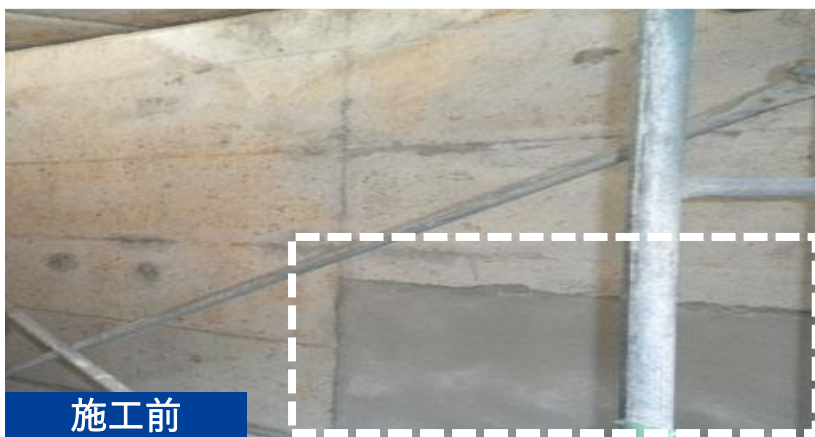
## コンクリート表面が透けて見える

- 点検精度向上
- メンテナンス費抑制
- 異常箇所をすばやく特定
- 変色しない

## ガラス連続繊維シートが柔らかい

- 細かい部分の施工も可能

## シンプルな作業工程と使用材料

- 30～50%工期短縮

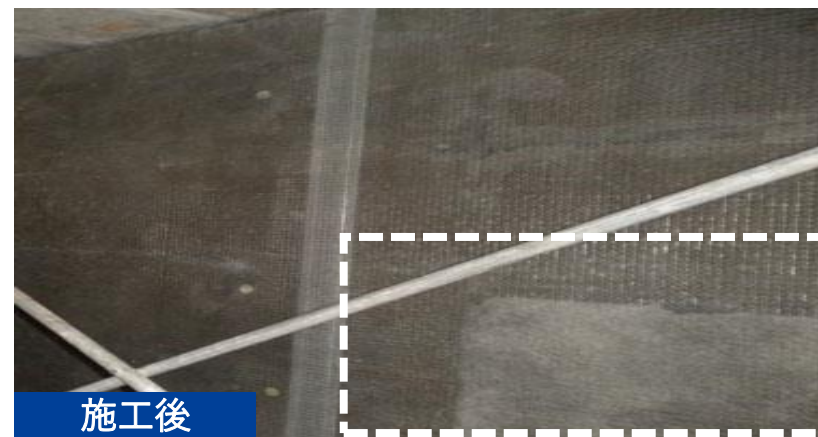
## 補修性

- 粘り強さ向上・強度再生
- 二次災害の防止
- 部分的な再補修が可能

施工後も補修箇所を目視可能

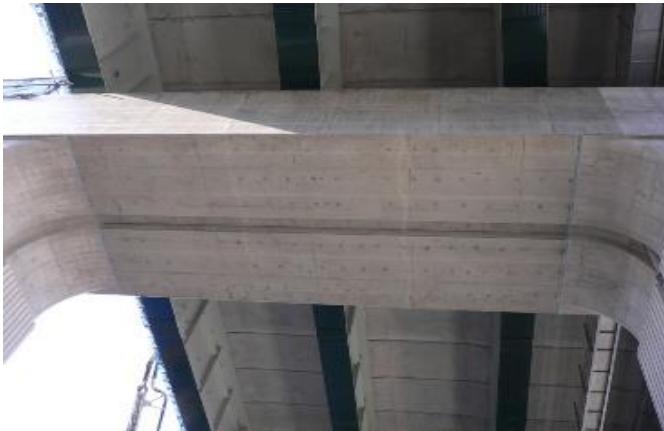
施工時  
2009.11撮影

10年以上経過しても変状・変色がみられない**透明性が強み**

実施モニタリング例：ラーメン橋脚横梁部

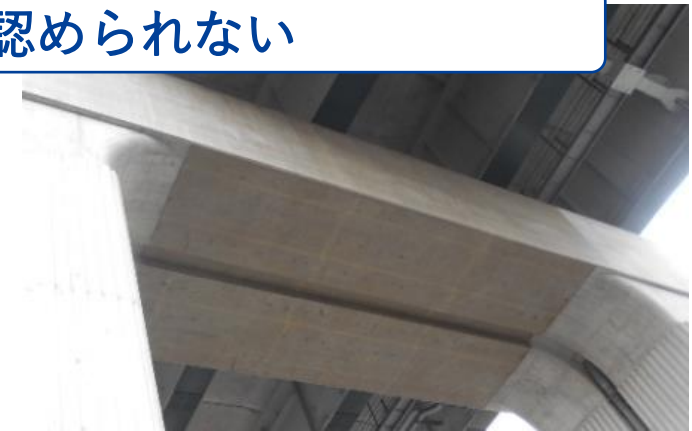
11年10ヶ月経過  
2021.9撮影

外観変状は認められない

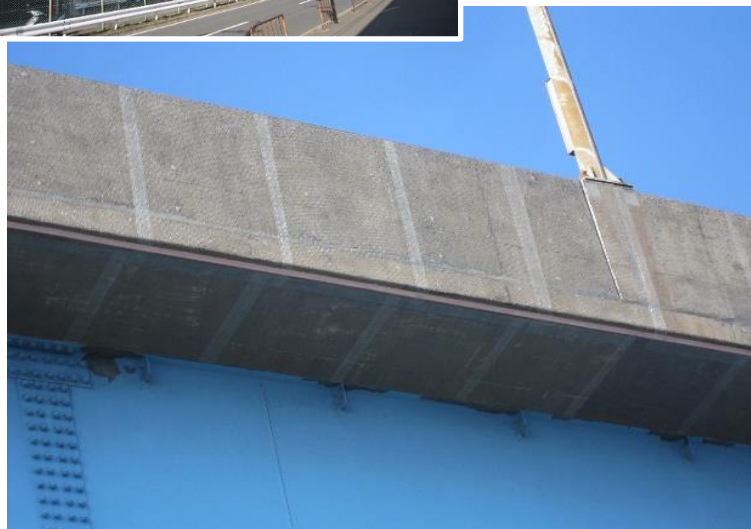
橋梁

超薄膜スケルトンはく落防災コーティング

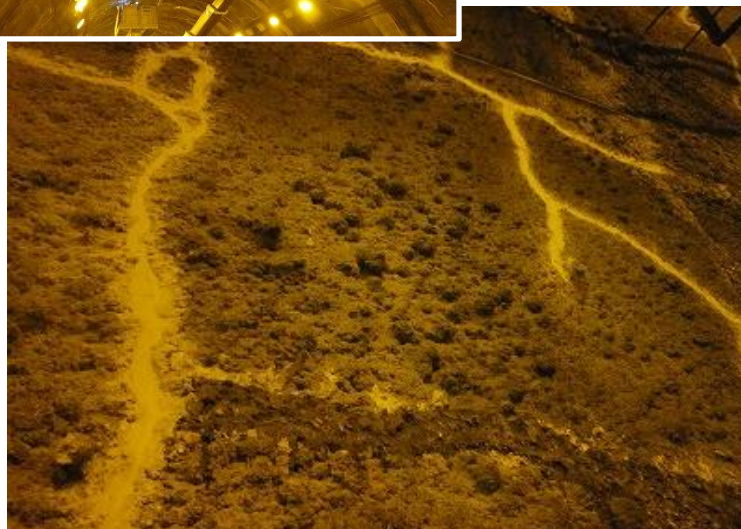
吹付けモルタルトンネル

スケルトンクリアーコーティング

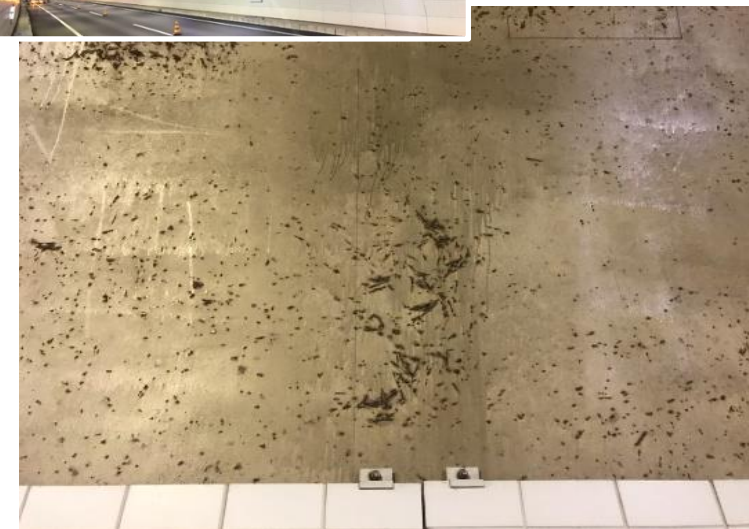
鋼繊維仕様トンネル

スケルトンクリアーコーティング

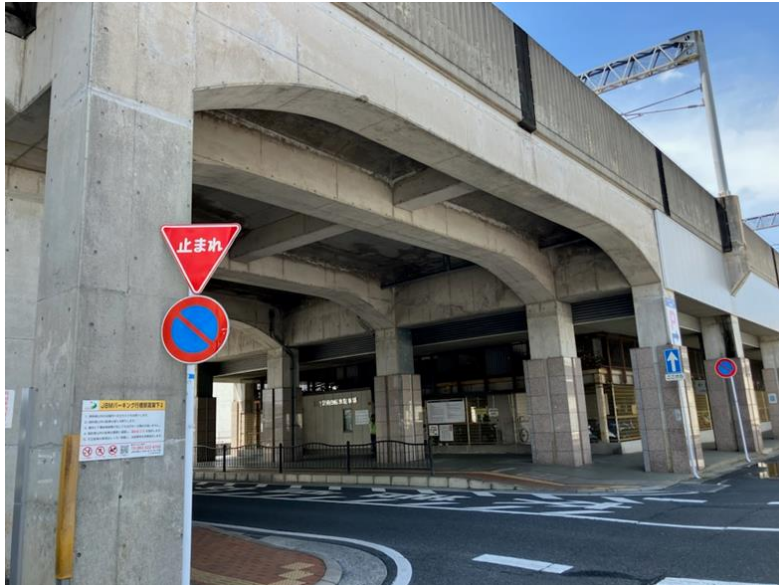
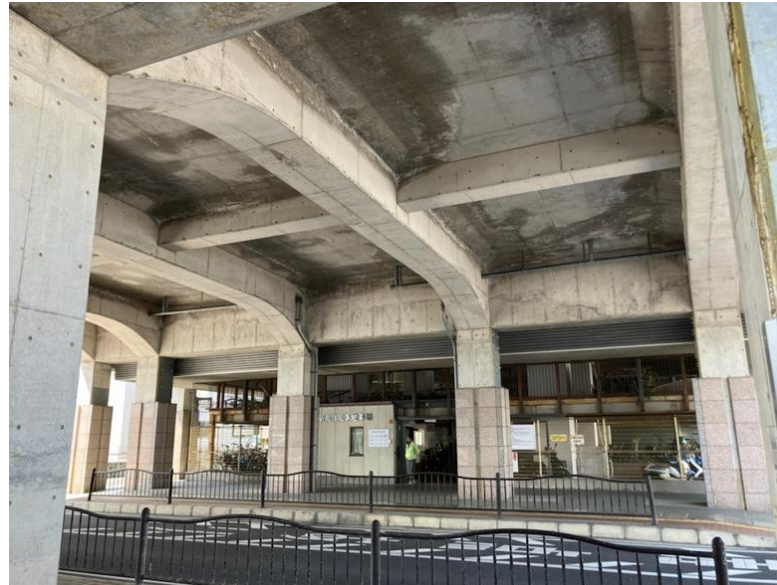
## 行橋高架橋 (行橋・南行橋間西宮市第一BL修繕工事 他2工区) 施工

施工面積：はく落防止工 1,410.3㎡ 表面被覆工 1,486.2㎡ (計 3 工区)

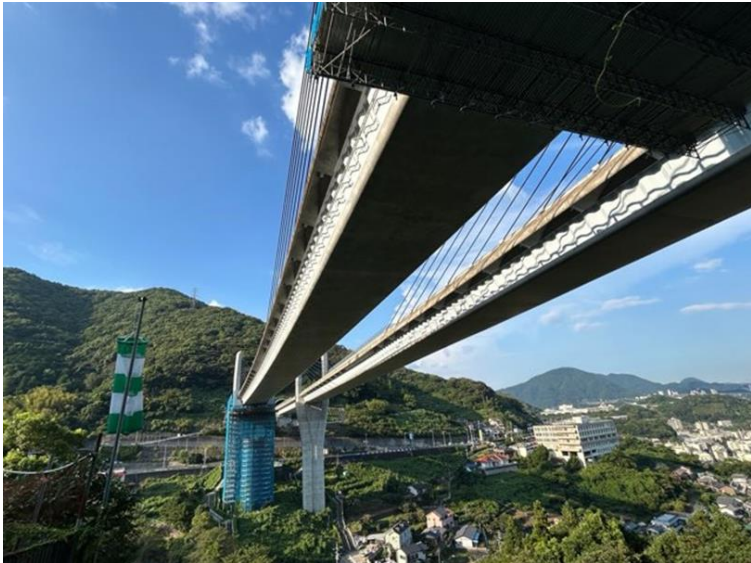
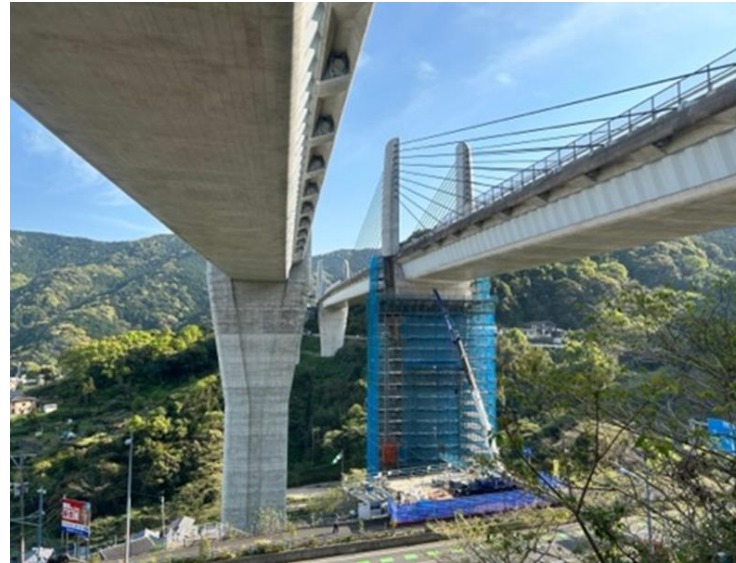
### 日見夢大橋 - 令和5年度 長崎自動車道 日見夢大橋 (上り線) 補修工事

施工面積：はく落防止工 4,602.5㎡ 表面被覆工 4,512.7㎡

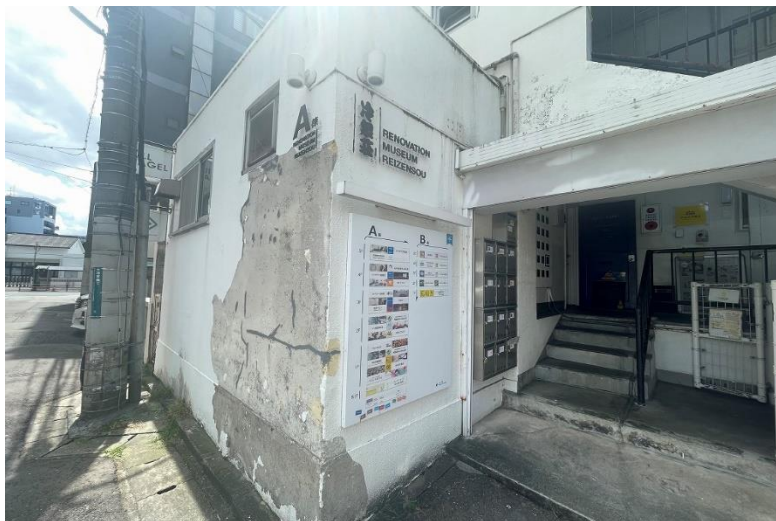
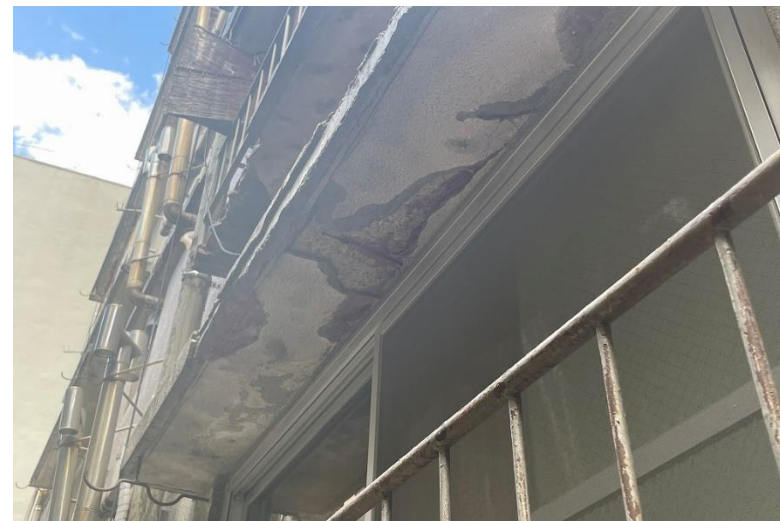
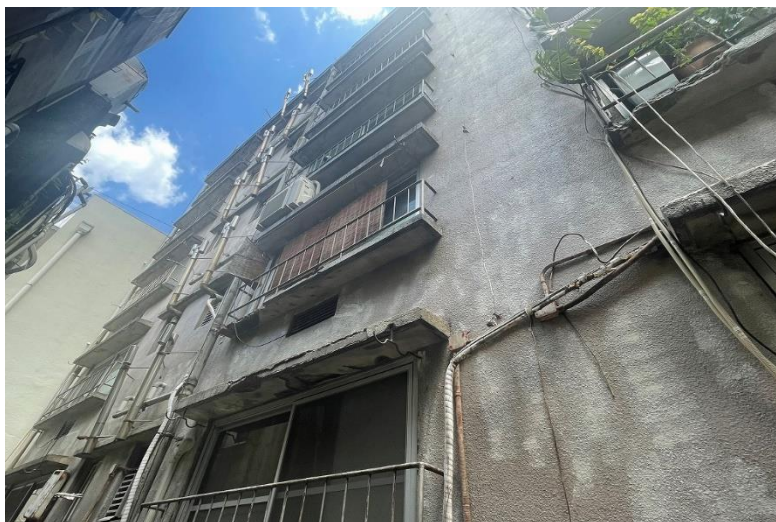
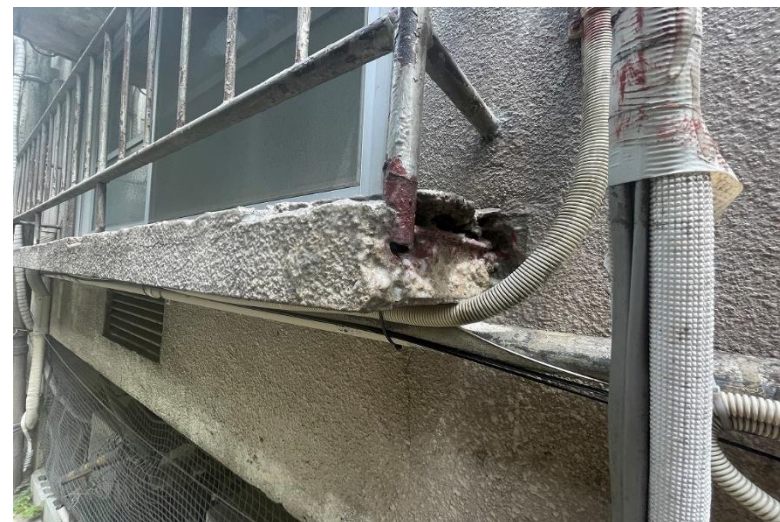
## < 施工状況写真 >

施工後 8 年経過。塗膜劣化も無く、良い状態を保持。 （撮影：2024年7月23日）

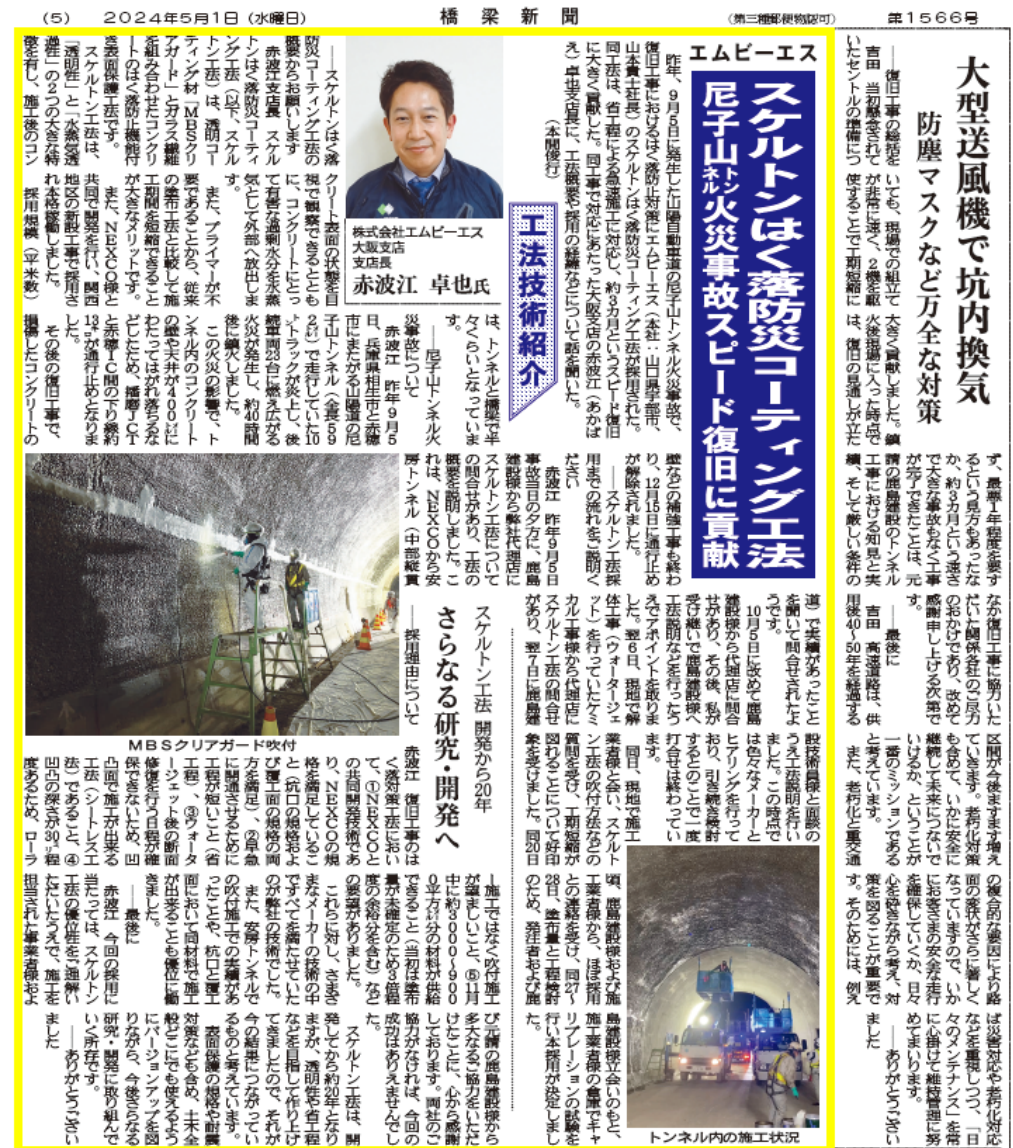
2024年5月 スケルトン工法 橋梁新聞掲載

2023年9月5日に発生した  
山陽自動車道尼子山トンネル火災事故の  
復旧工事において、スケルトン工法が採用

- ① NEXCOとの共同開発であり、NEXCOの規格を満たしている
- ② 省工程による急速施工に対応
- ③ 凹凸面に施工が可能
- ④ ローラー施工ではなく吹付施工
- ⑤ 期日までに3,000～9,000m<sup>2</sup>の材料供給が可能
