〈マザーズ〉投資に関する説明会開催状況について

第8回福証IRフェア 会社説明資料

株式会社 エムビーエス

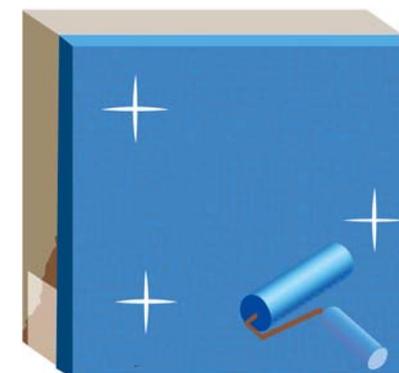
カラーコーティング

特殊カラーコーティング材による補修面の保護と美観の形成

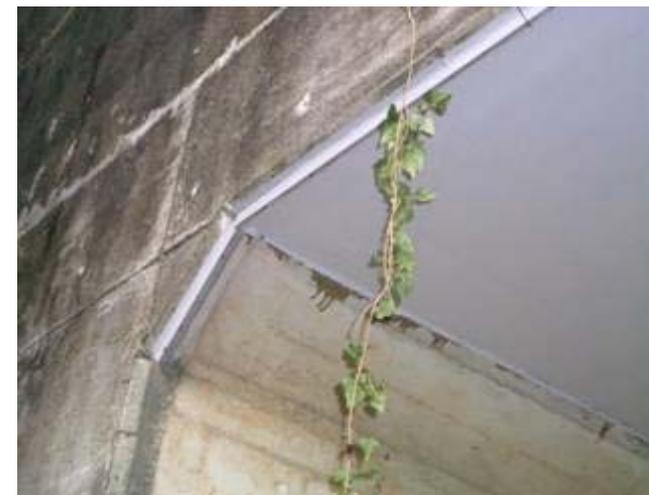
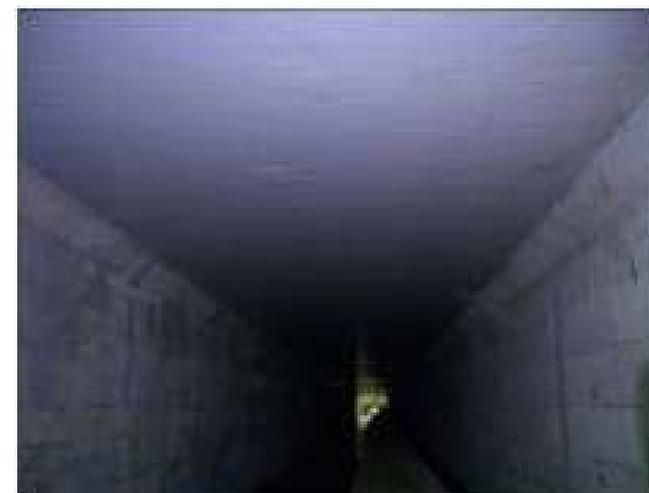
従来の色つきコーティングの問題点

コンクリート表面が目視不可能

- 表面保護内の異常箇所の特定が困難
- 点検効率が悪い

作業工程・使用材料が複雑

- 膨大な手間と時間が必要
- 管理費や仮設費のコスト負担大

繊維が硬い、または厚い

- 細かい部材、部分の施工が困難
- 作業効率の低下、品質の低下

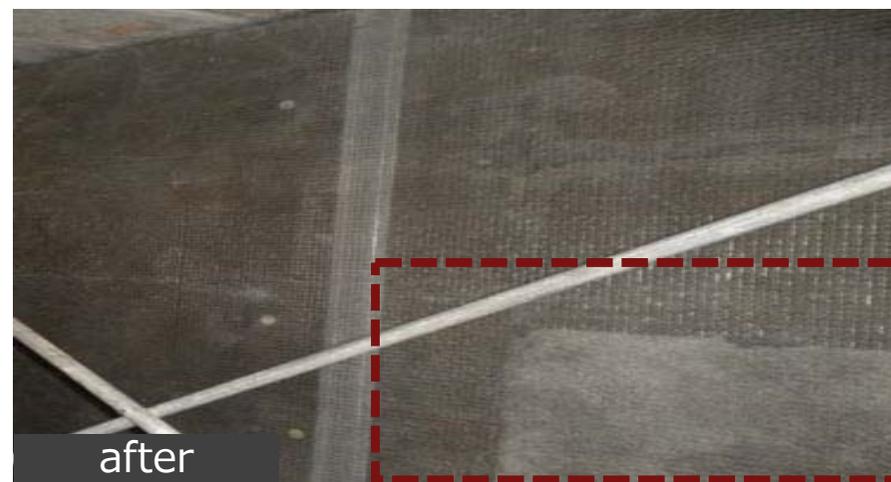
施工後も補修箇所を目視可能

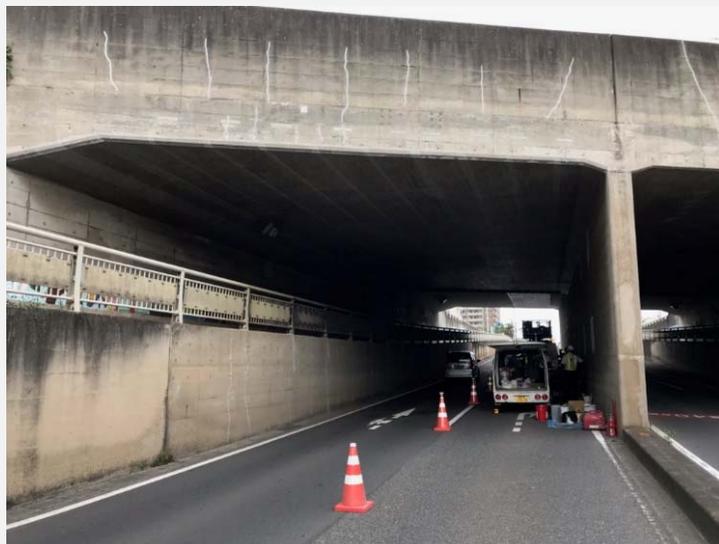
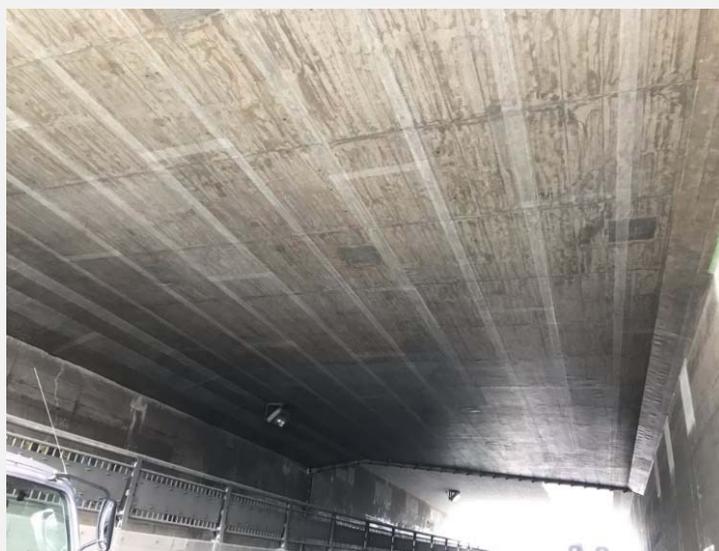
カルバート剥落対策工事
(超薄膜スケルトンはく落防災コーティング)

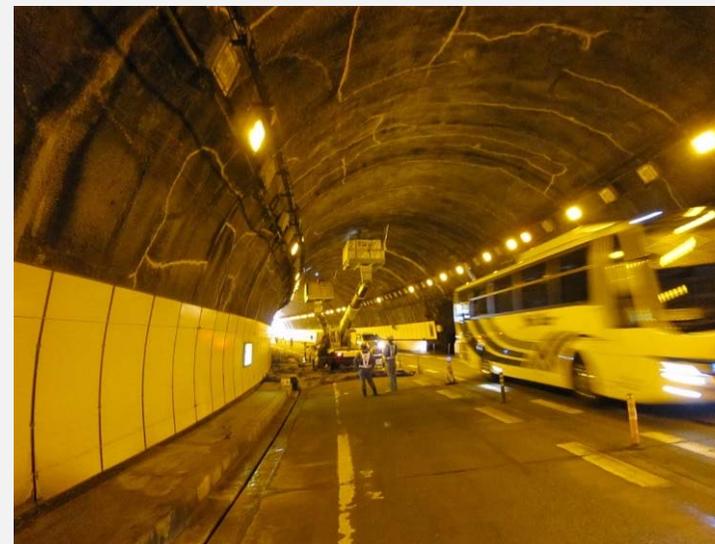
トンネル吹付けモルタル部剥落対策工事
(スケルトンクリアーコーティング)

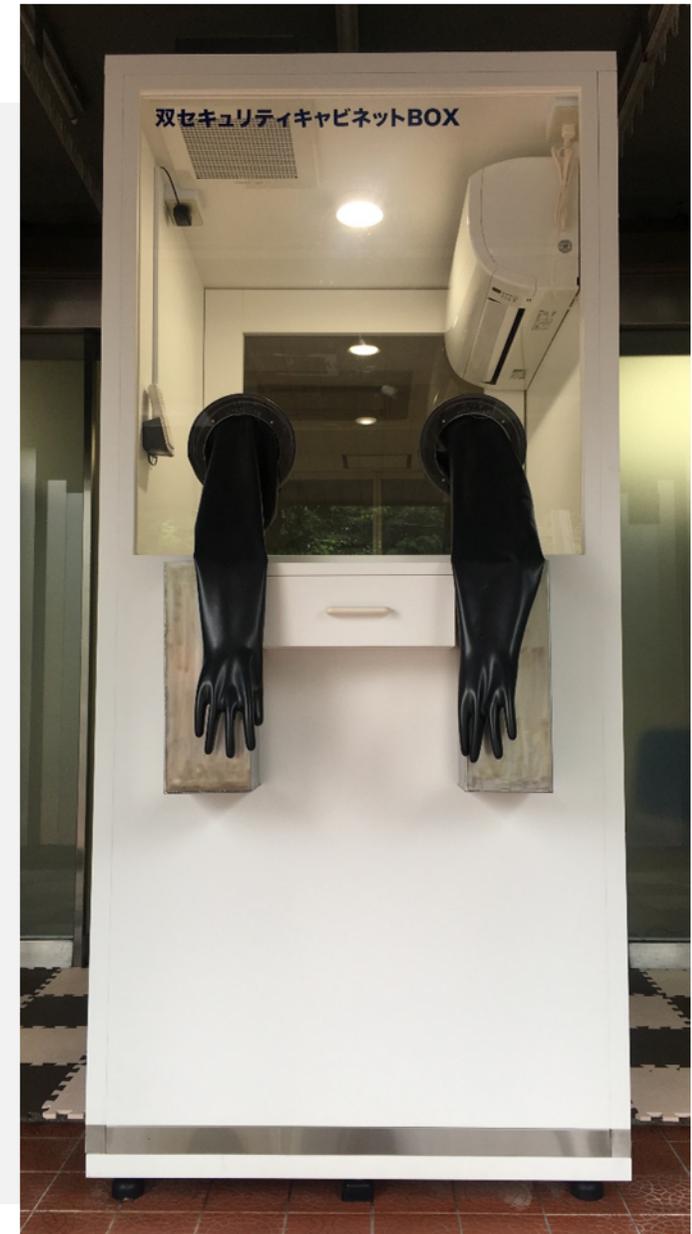
- 新型コロナウイルス感染症の感染拡大第2波に備え、PCR検査時の感染リスクを減らし、セキュリティを高める非接触型構造を考案（特許出願中：特願2020-90409）
- 第2波からは、街中のクリニックで防ぐ
- 感染症専門外来が街中のクリニックで可能に
- 双セキュリティキャビネットBOX設置で経営難に苦しむクリニックを救う

- 感染対策を実施したくてもスペースがない街中のクリニックに設置
- 電話ボックス程の省スペースで設置可能。幅・奥行き 1 m×高さ 2 m
- 院内、院外（壁越し）どちらでも設置可能
